COMUNE DI FOLIGNO

Programma di recupero ex Legge 61/98

Località **PALE**

Relazione geologica

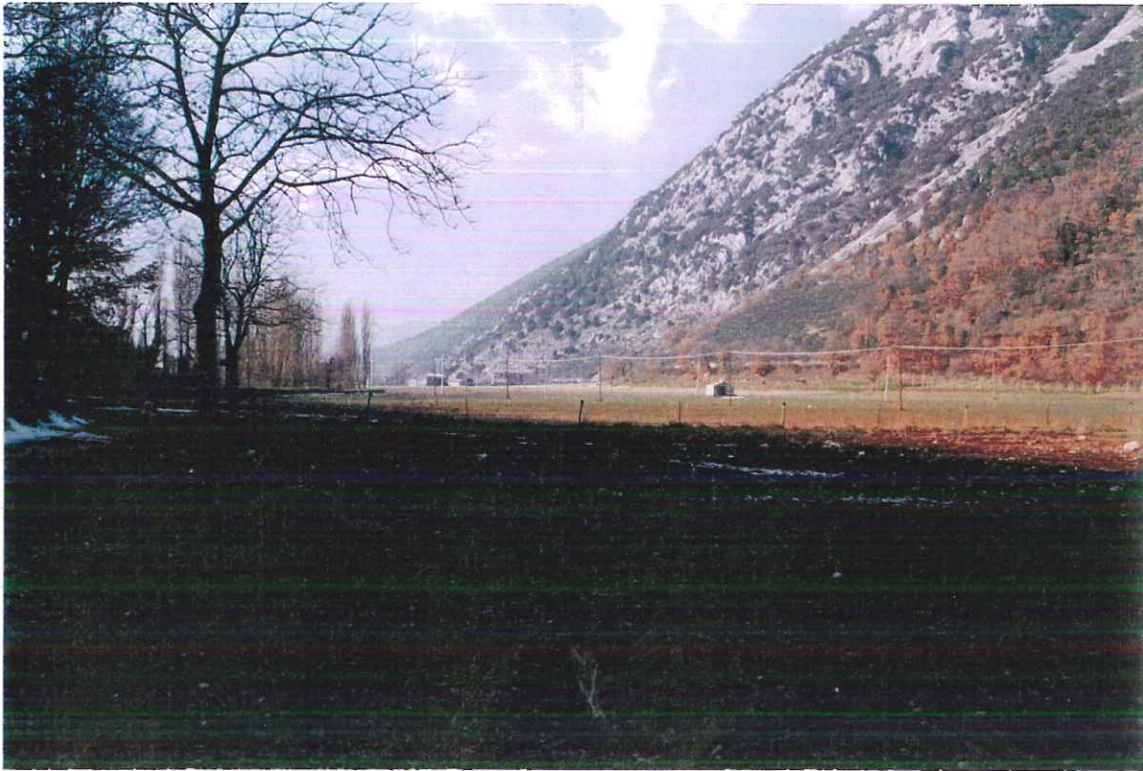
piana alluvionale del Fiume Menotre

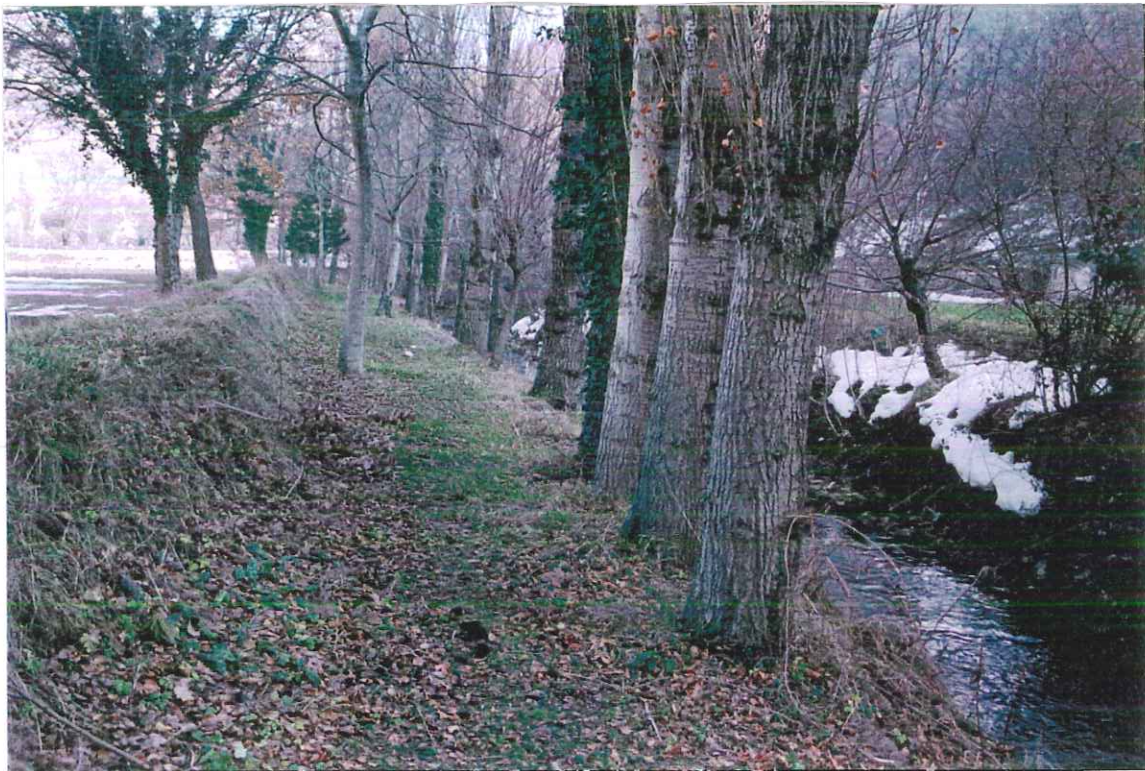
Inoltre si é potuto constatare che l'alveo del Fiume Menotre, a monte dell'abitato é in alcune parti poco incassato e non provvisto di argini di sicurezza come quelli realizzati poco piú a monte.

arginatura di protezione all'altezza della loc. Ponte S. Lucia

In definitiva si ritiene che siano necessari studi piú approfonditi e realizzazioni di piani quotati, per verificare la pericolosità di eventuali tracimazioni a monte del paese ed in ogni caso si consigliano interventi di protezione e realizzazione di argini di sicurezza.

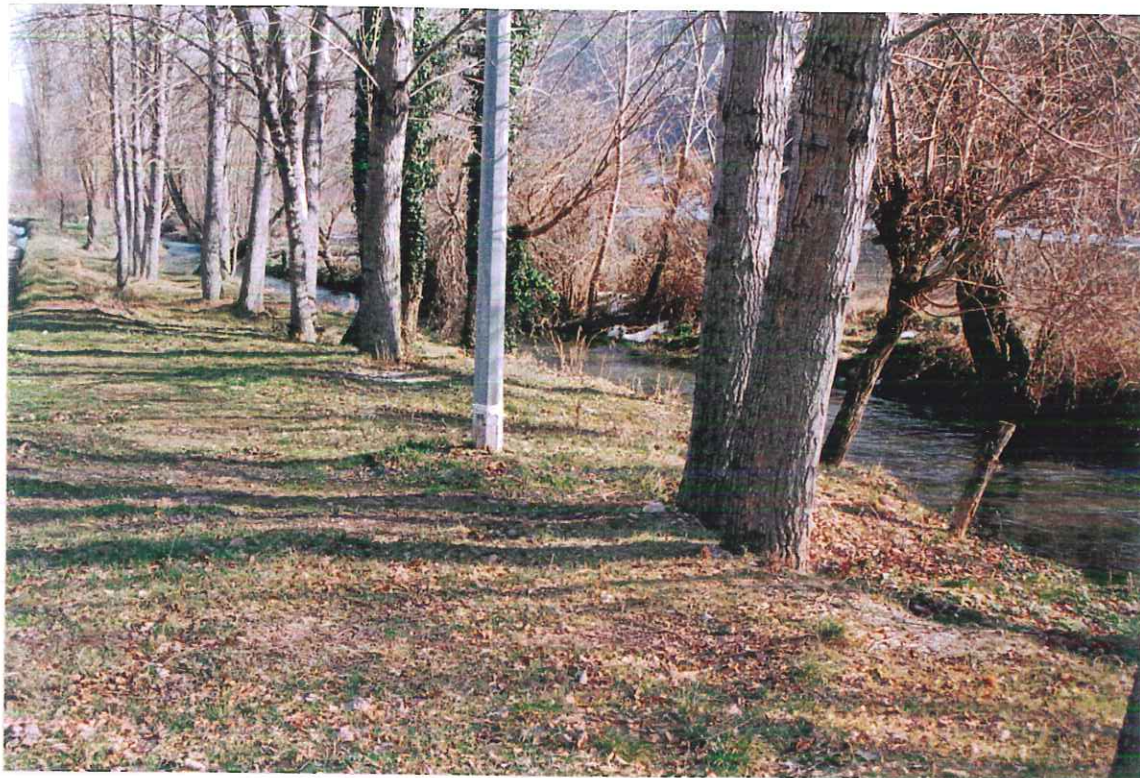
alveo del Menotre a monte di Pale

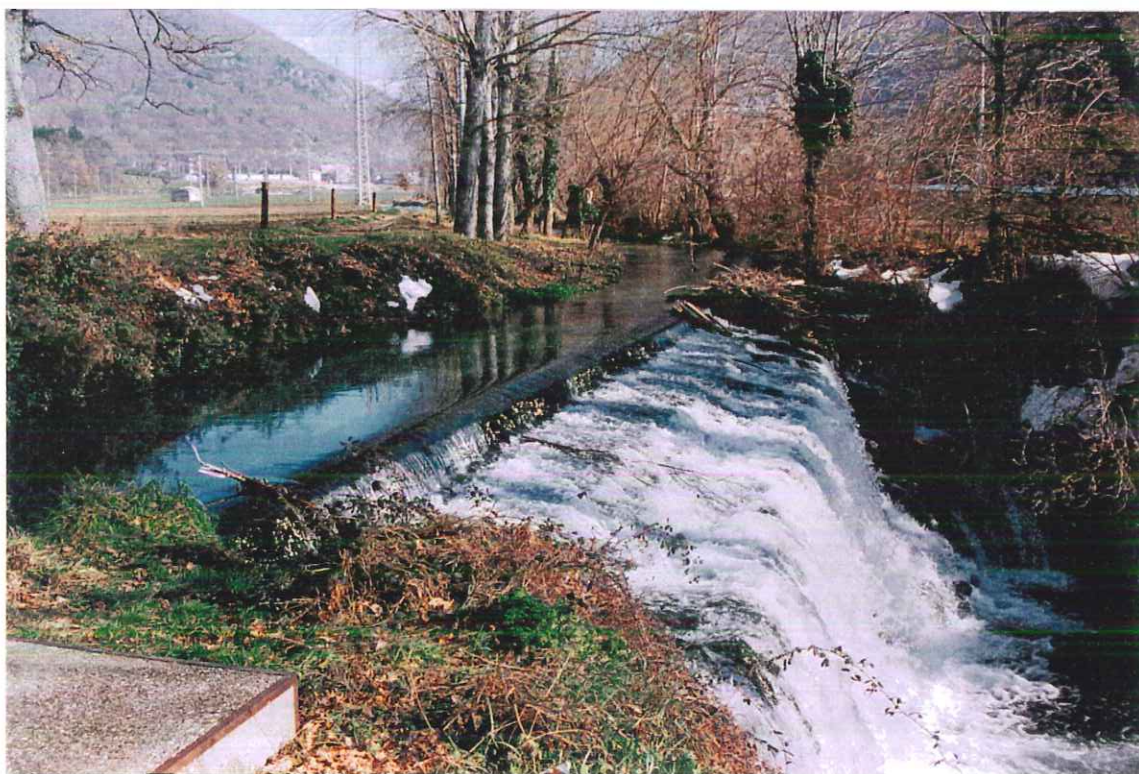
alveo del Menotre a monte della "Cartiera"

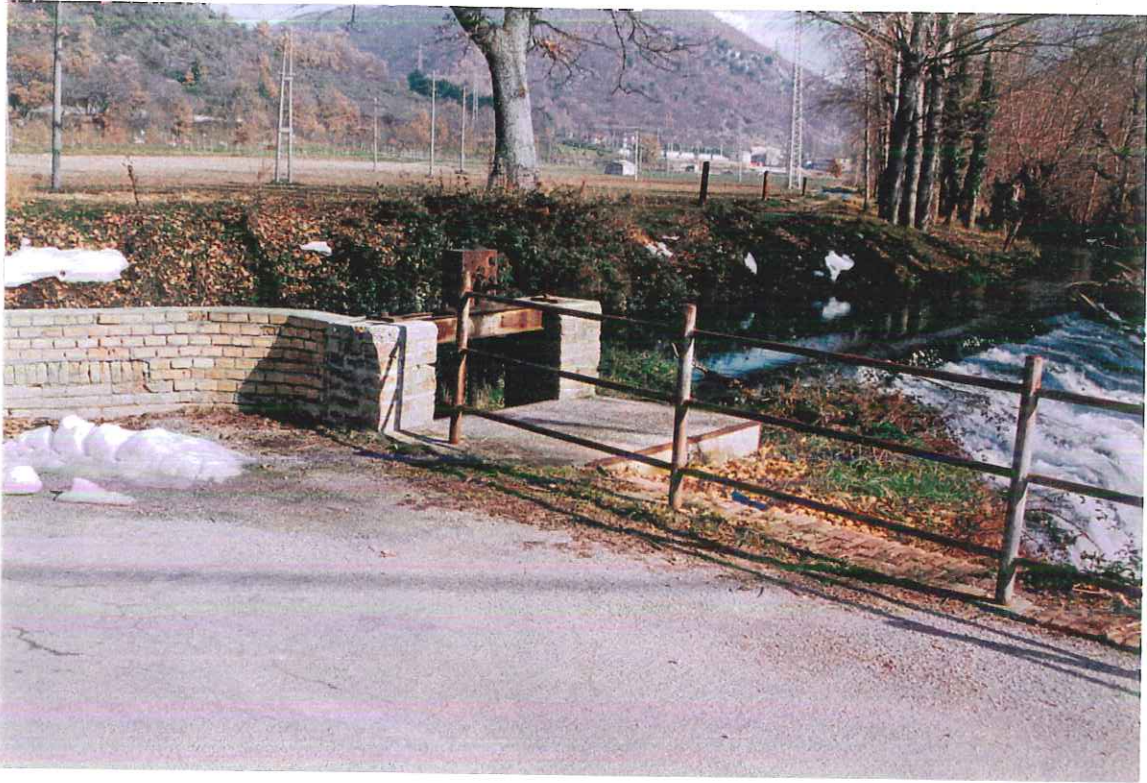
sistema di distribuzione delle acque

Un sistema di paratie, a monte del paese, provvede alla distribuzione delle acque di superficie che sono state utilizzate in tempi passati come forza motrice; si ritiene necessario migliorare ed adeguare tale sistema che potrebbe essere sufficiente a regimare le acque anche nei periodi di massima piena.

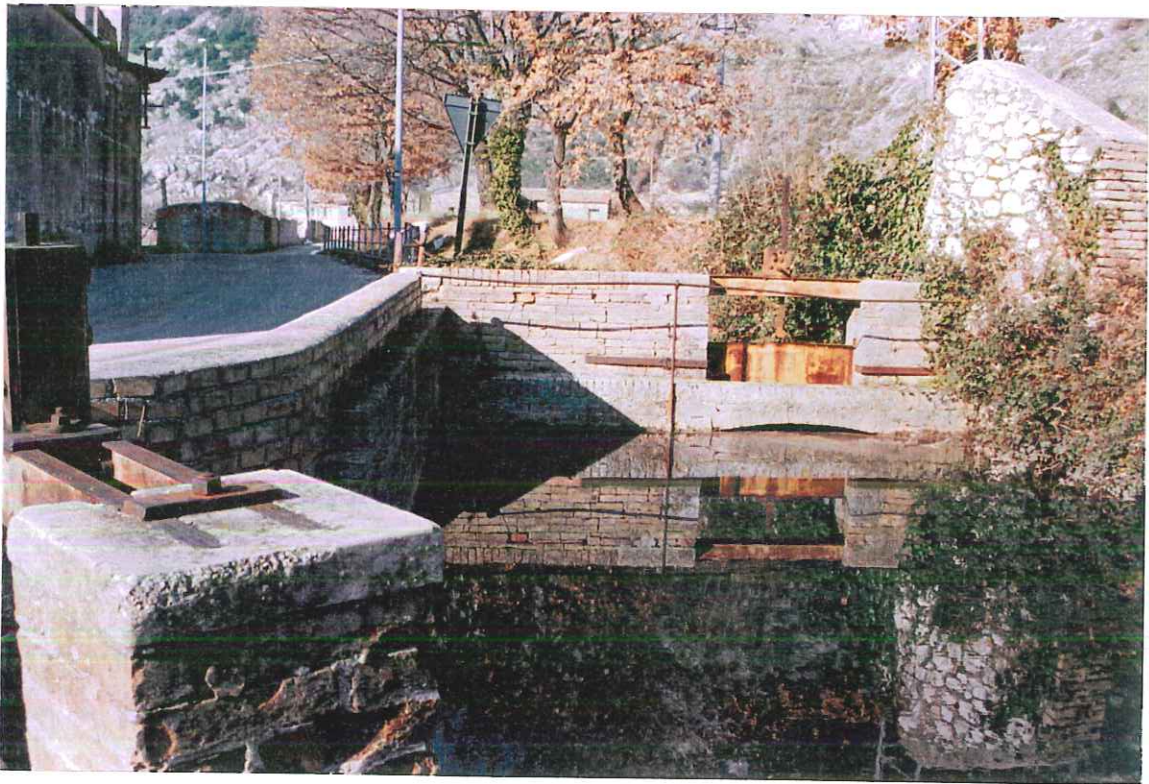
sistema di distribuzione delle acque

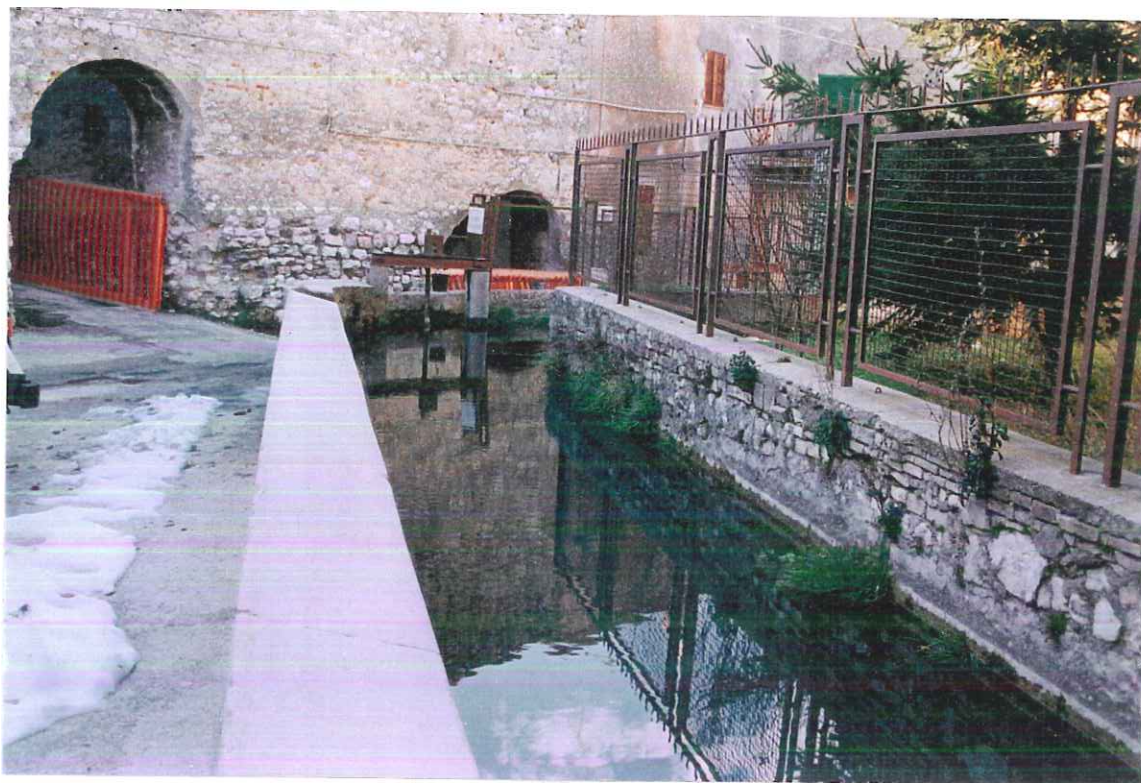
fosso di distribuzione

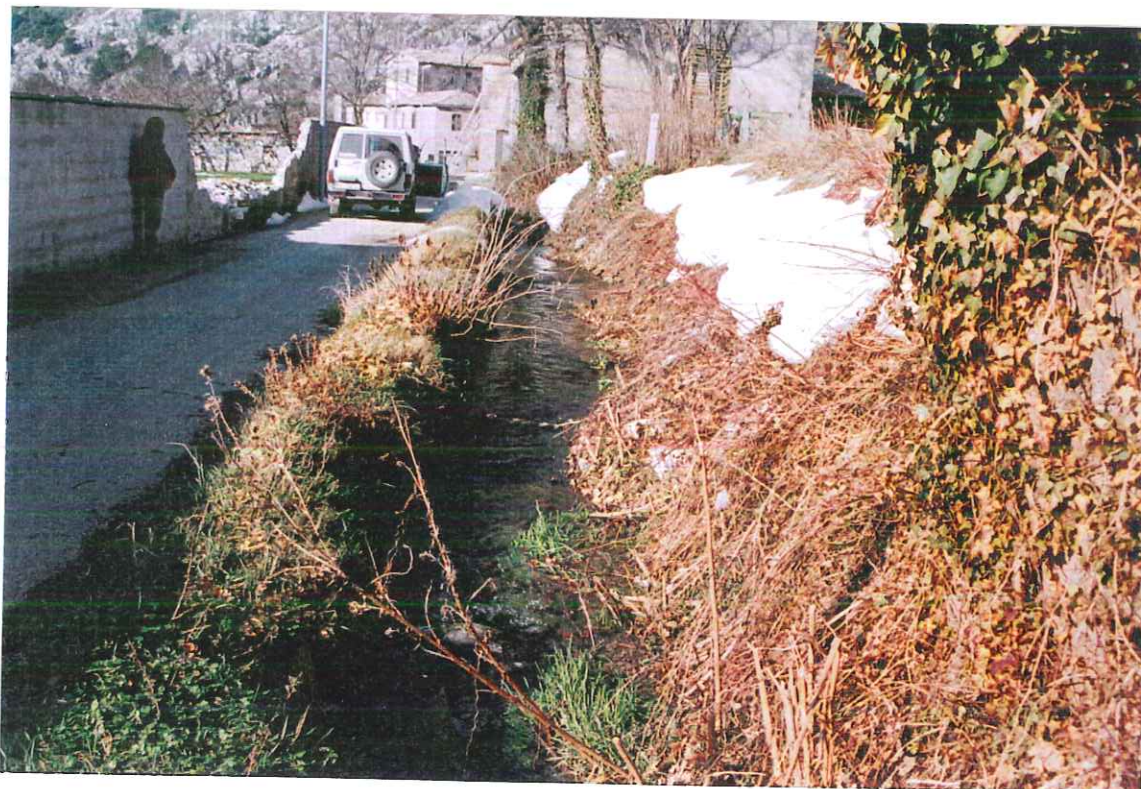
fosso di distribuzione
