COMUNE DI FOLIGNO

CAPODACQUA

RELATIVO ALLA FRAZIONE DI CAPODACQUA

**Relazione Geologia
e
Considerazioni Idrogeologiche**

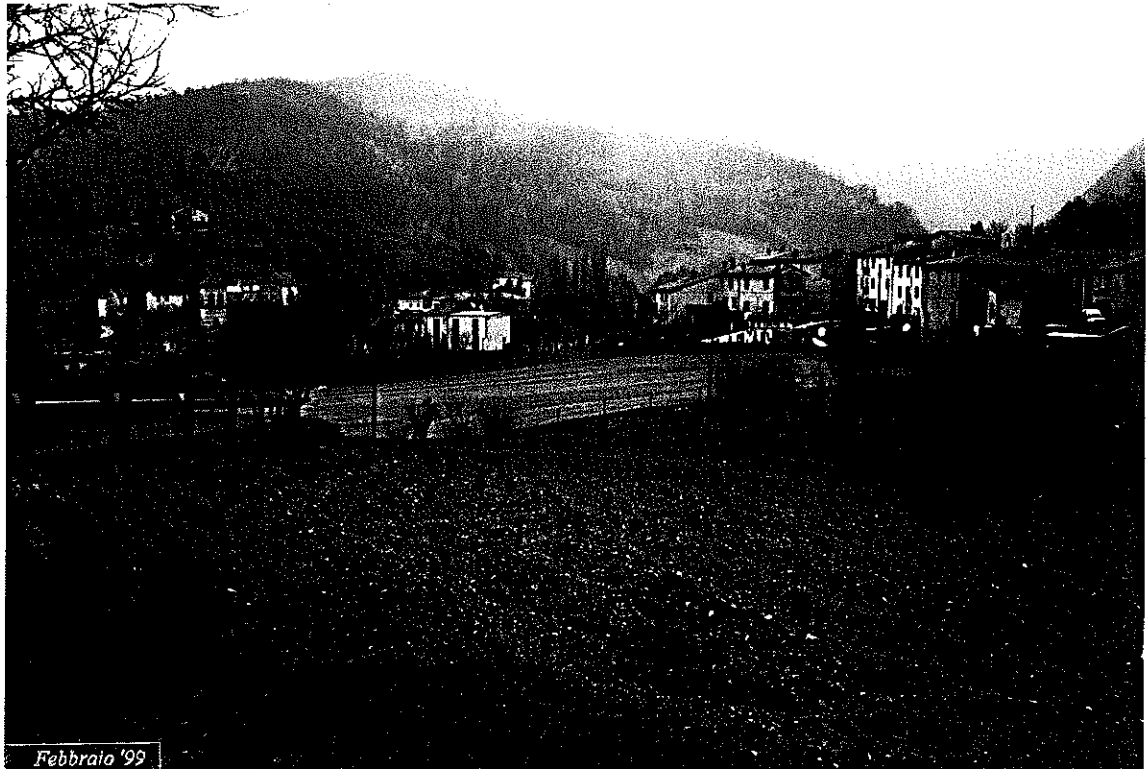
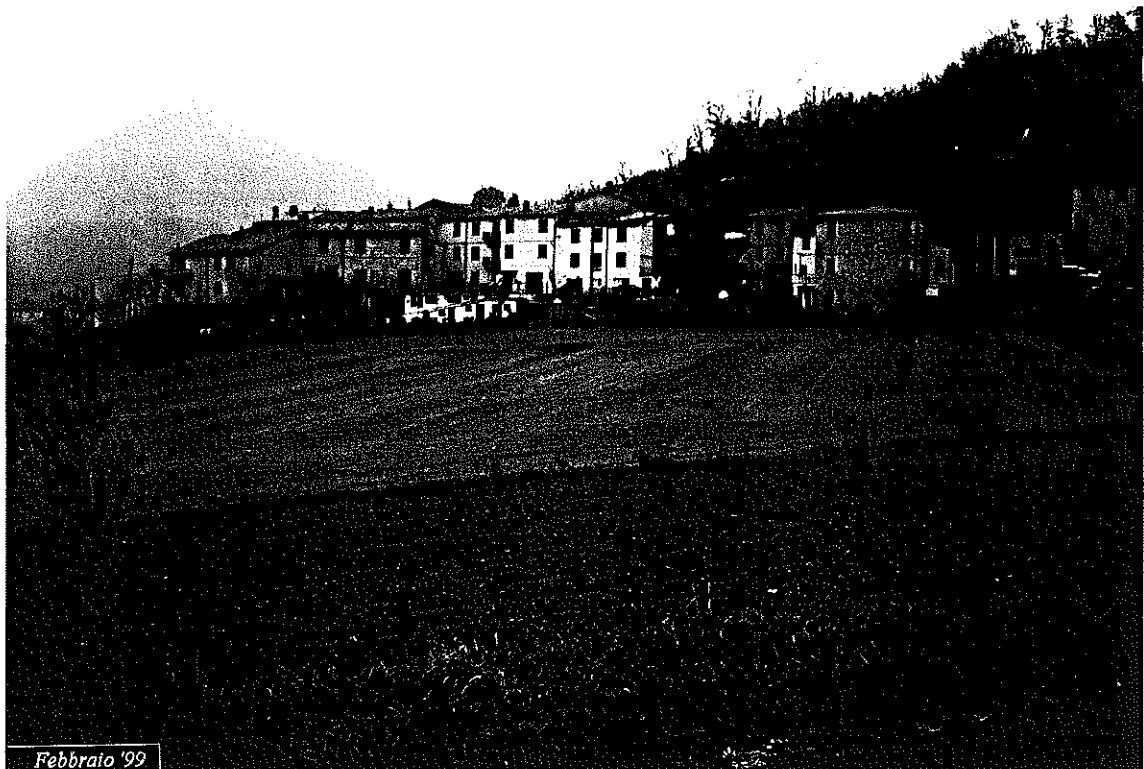
AREA P.E.E.P. DI CAPODACQUA
10/02/99

Com'è possibile osservare nelle foto allegate, tale fosso non è che un rigagnolo dalle rive rivestite di vegetazione arborea ed arbustiva, per il quale sarebbero necessarie opere di manutenzione dell'aveo.

Per quanto concerne l'innominato fosso che contorna l'area P.E.E.P. sul fianco nord-occidentale, esso altro non è che un fosso di scolo che drena le scarse acque superficiali provenienti dai campi circostanti.
