APPROVATO CON DELIBERA C.C. N. 72 del 10/04/2003

INDICAZIONI DI PIANO

PLANIMETRIA DI PROGETTO RAPP. 1/500

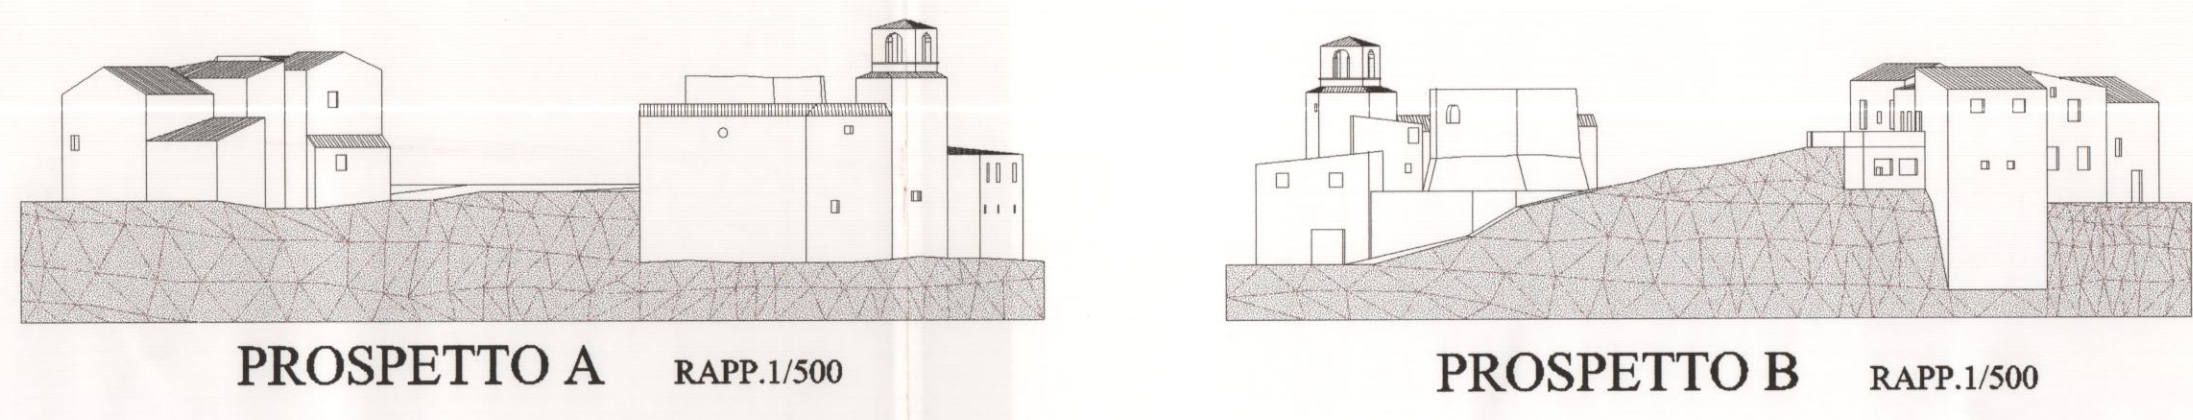
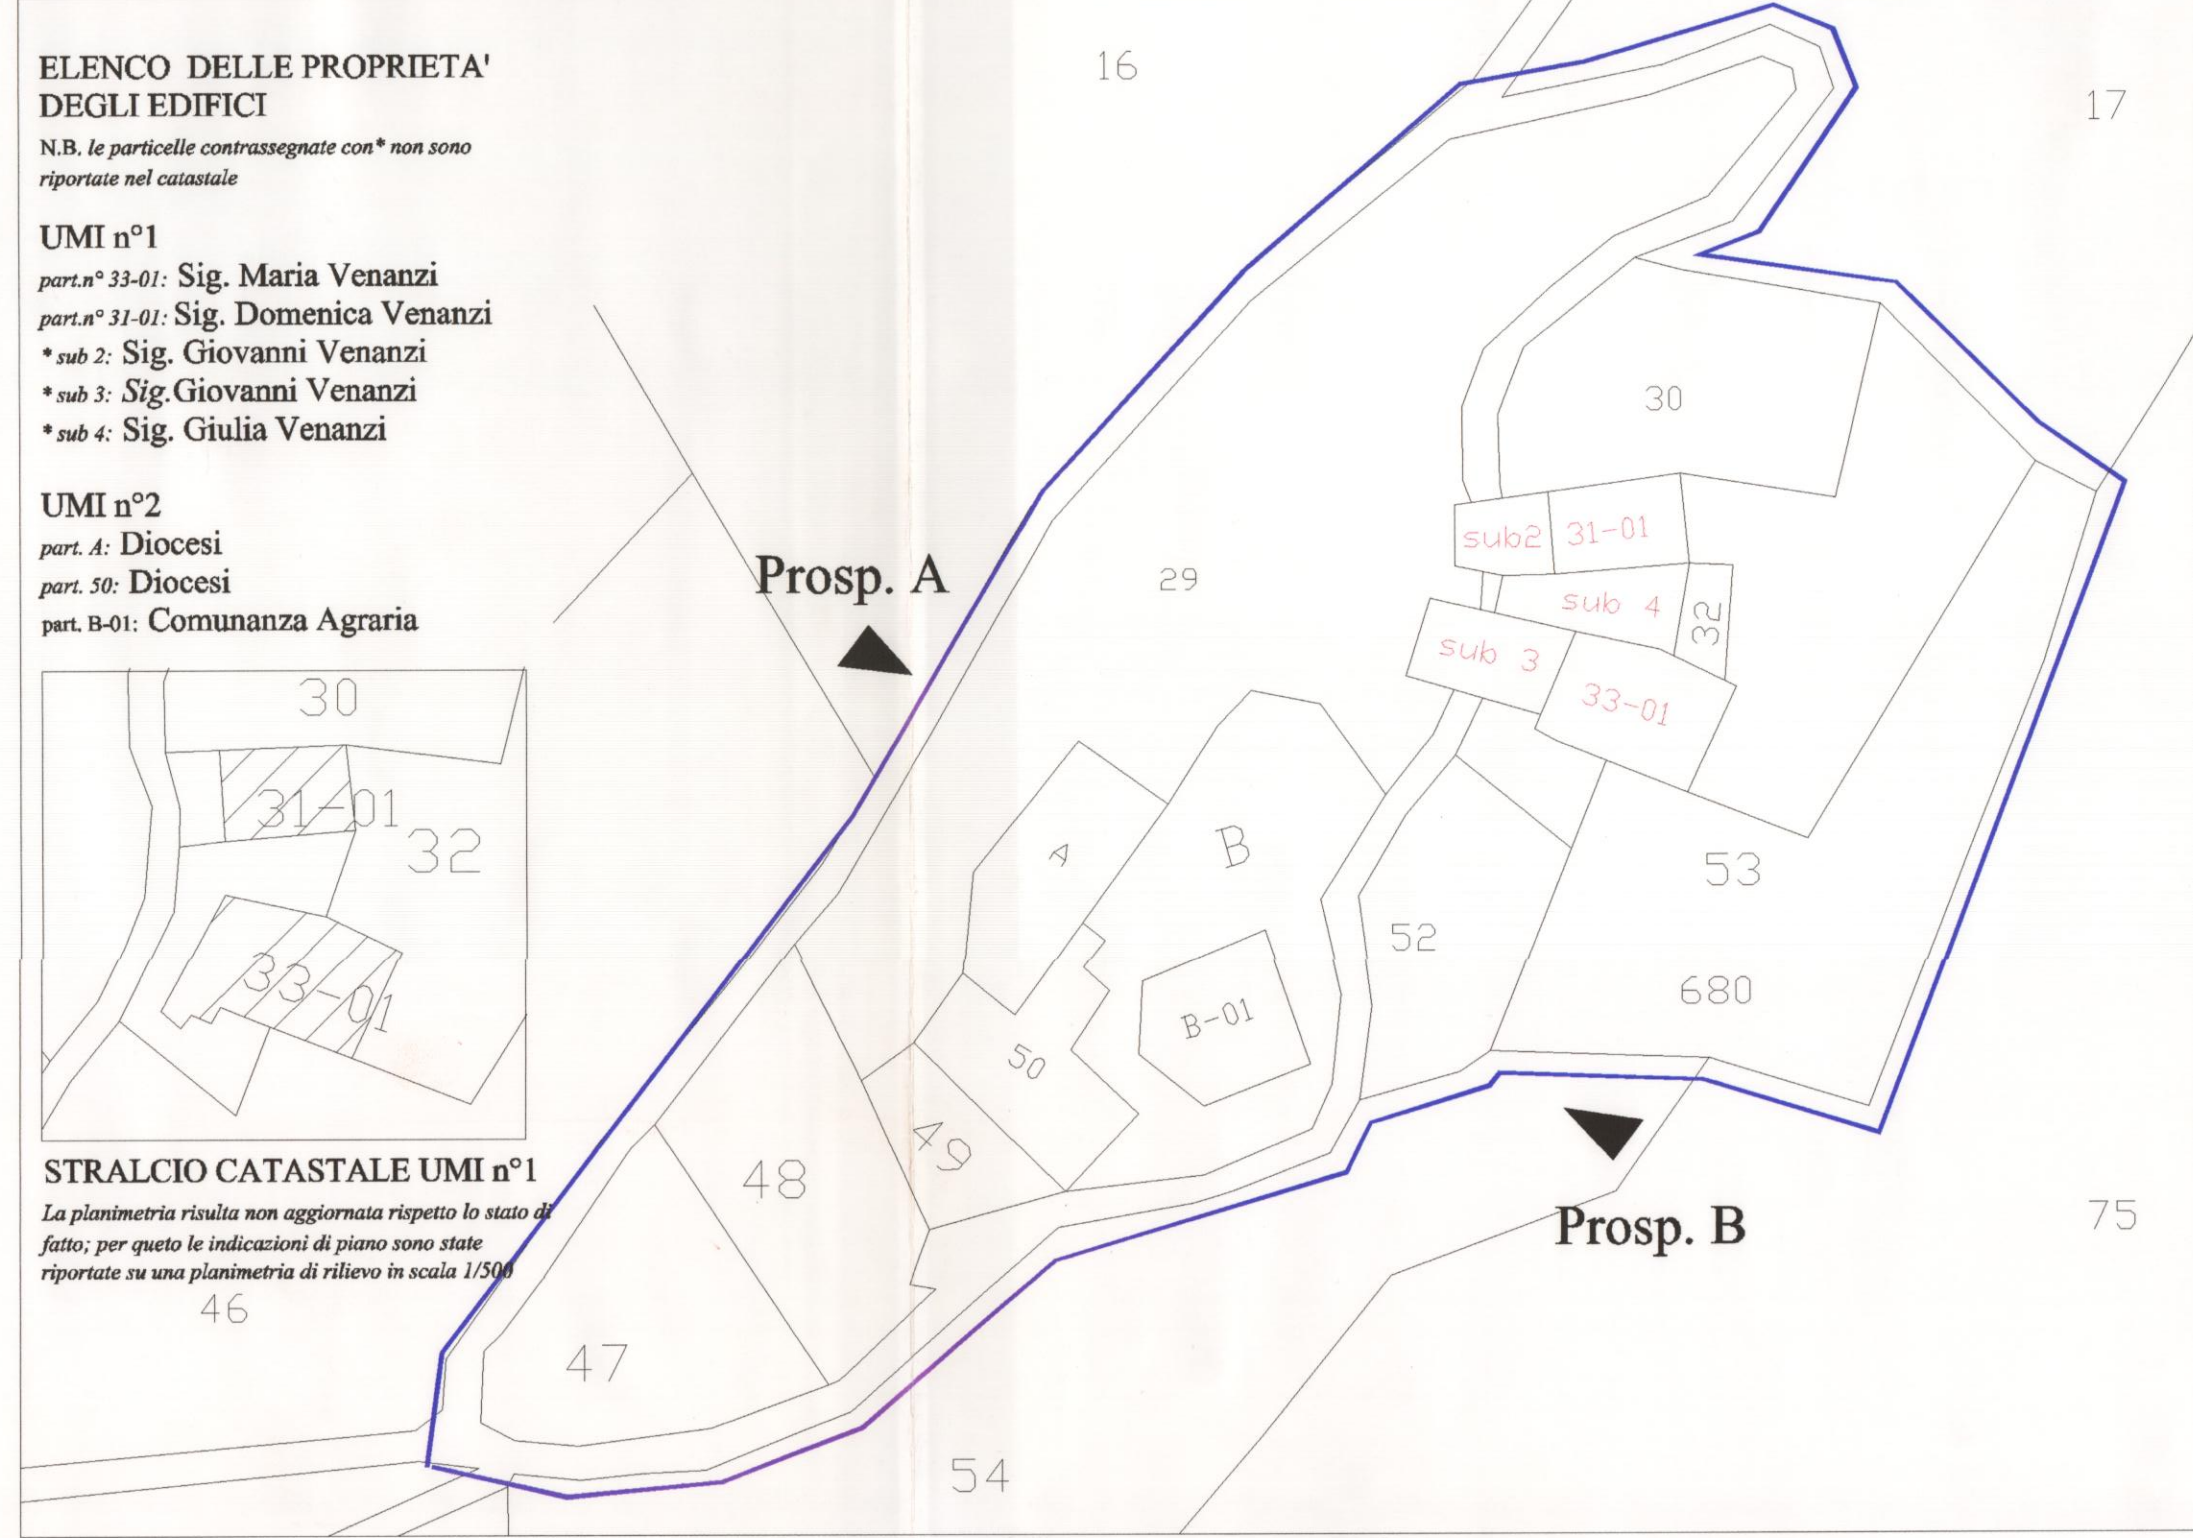
PROSPETTO A RAPP. 1/500

PROSPETTO B RAPP. 1/500

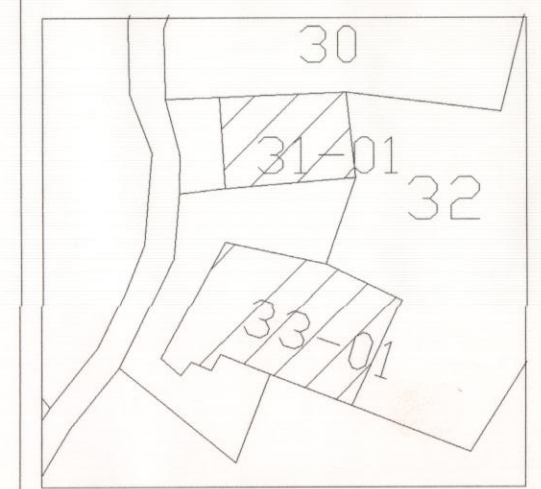
STRALCIO CATASTALE UMI n°1
La planimetria risulta non aggiornata rispetto lo stato di fatto; per questo le indicazioni di piano sono state riportate su una planimetria di rilievo in scala 1/500

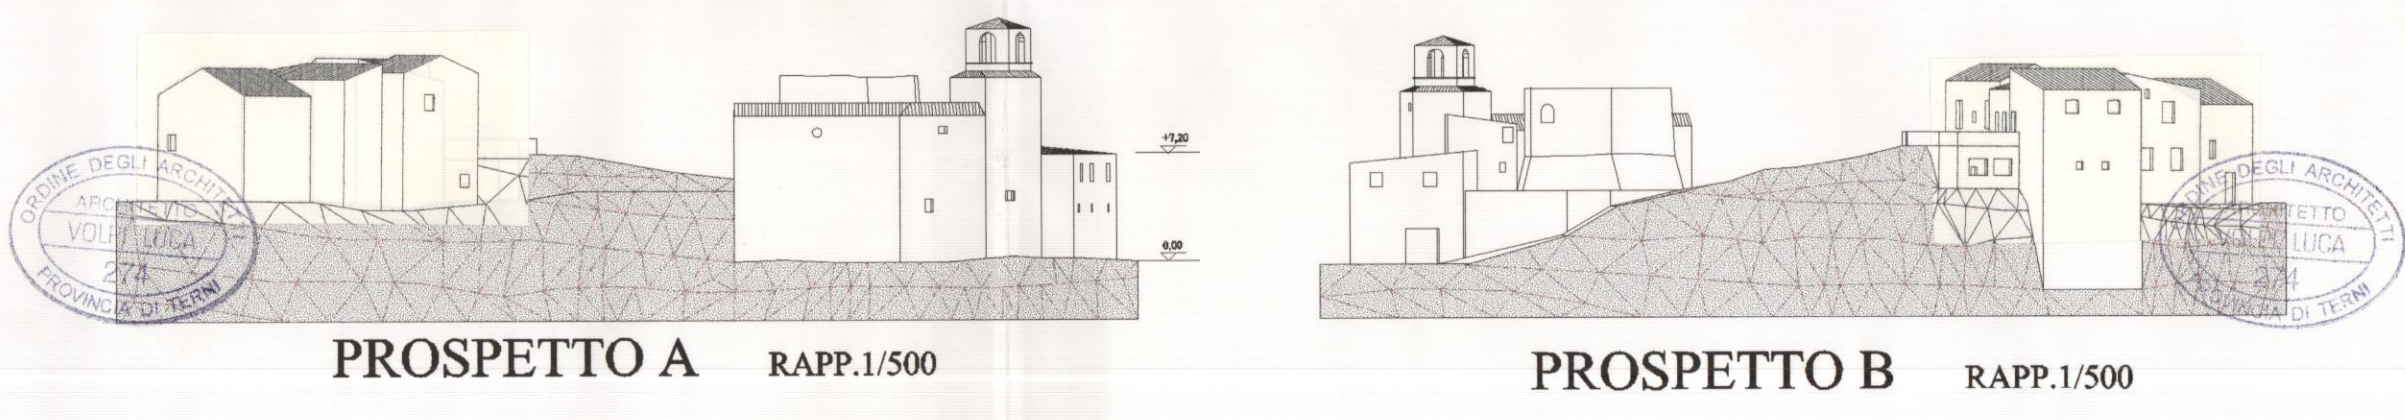
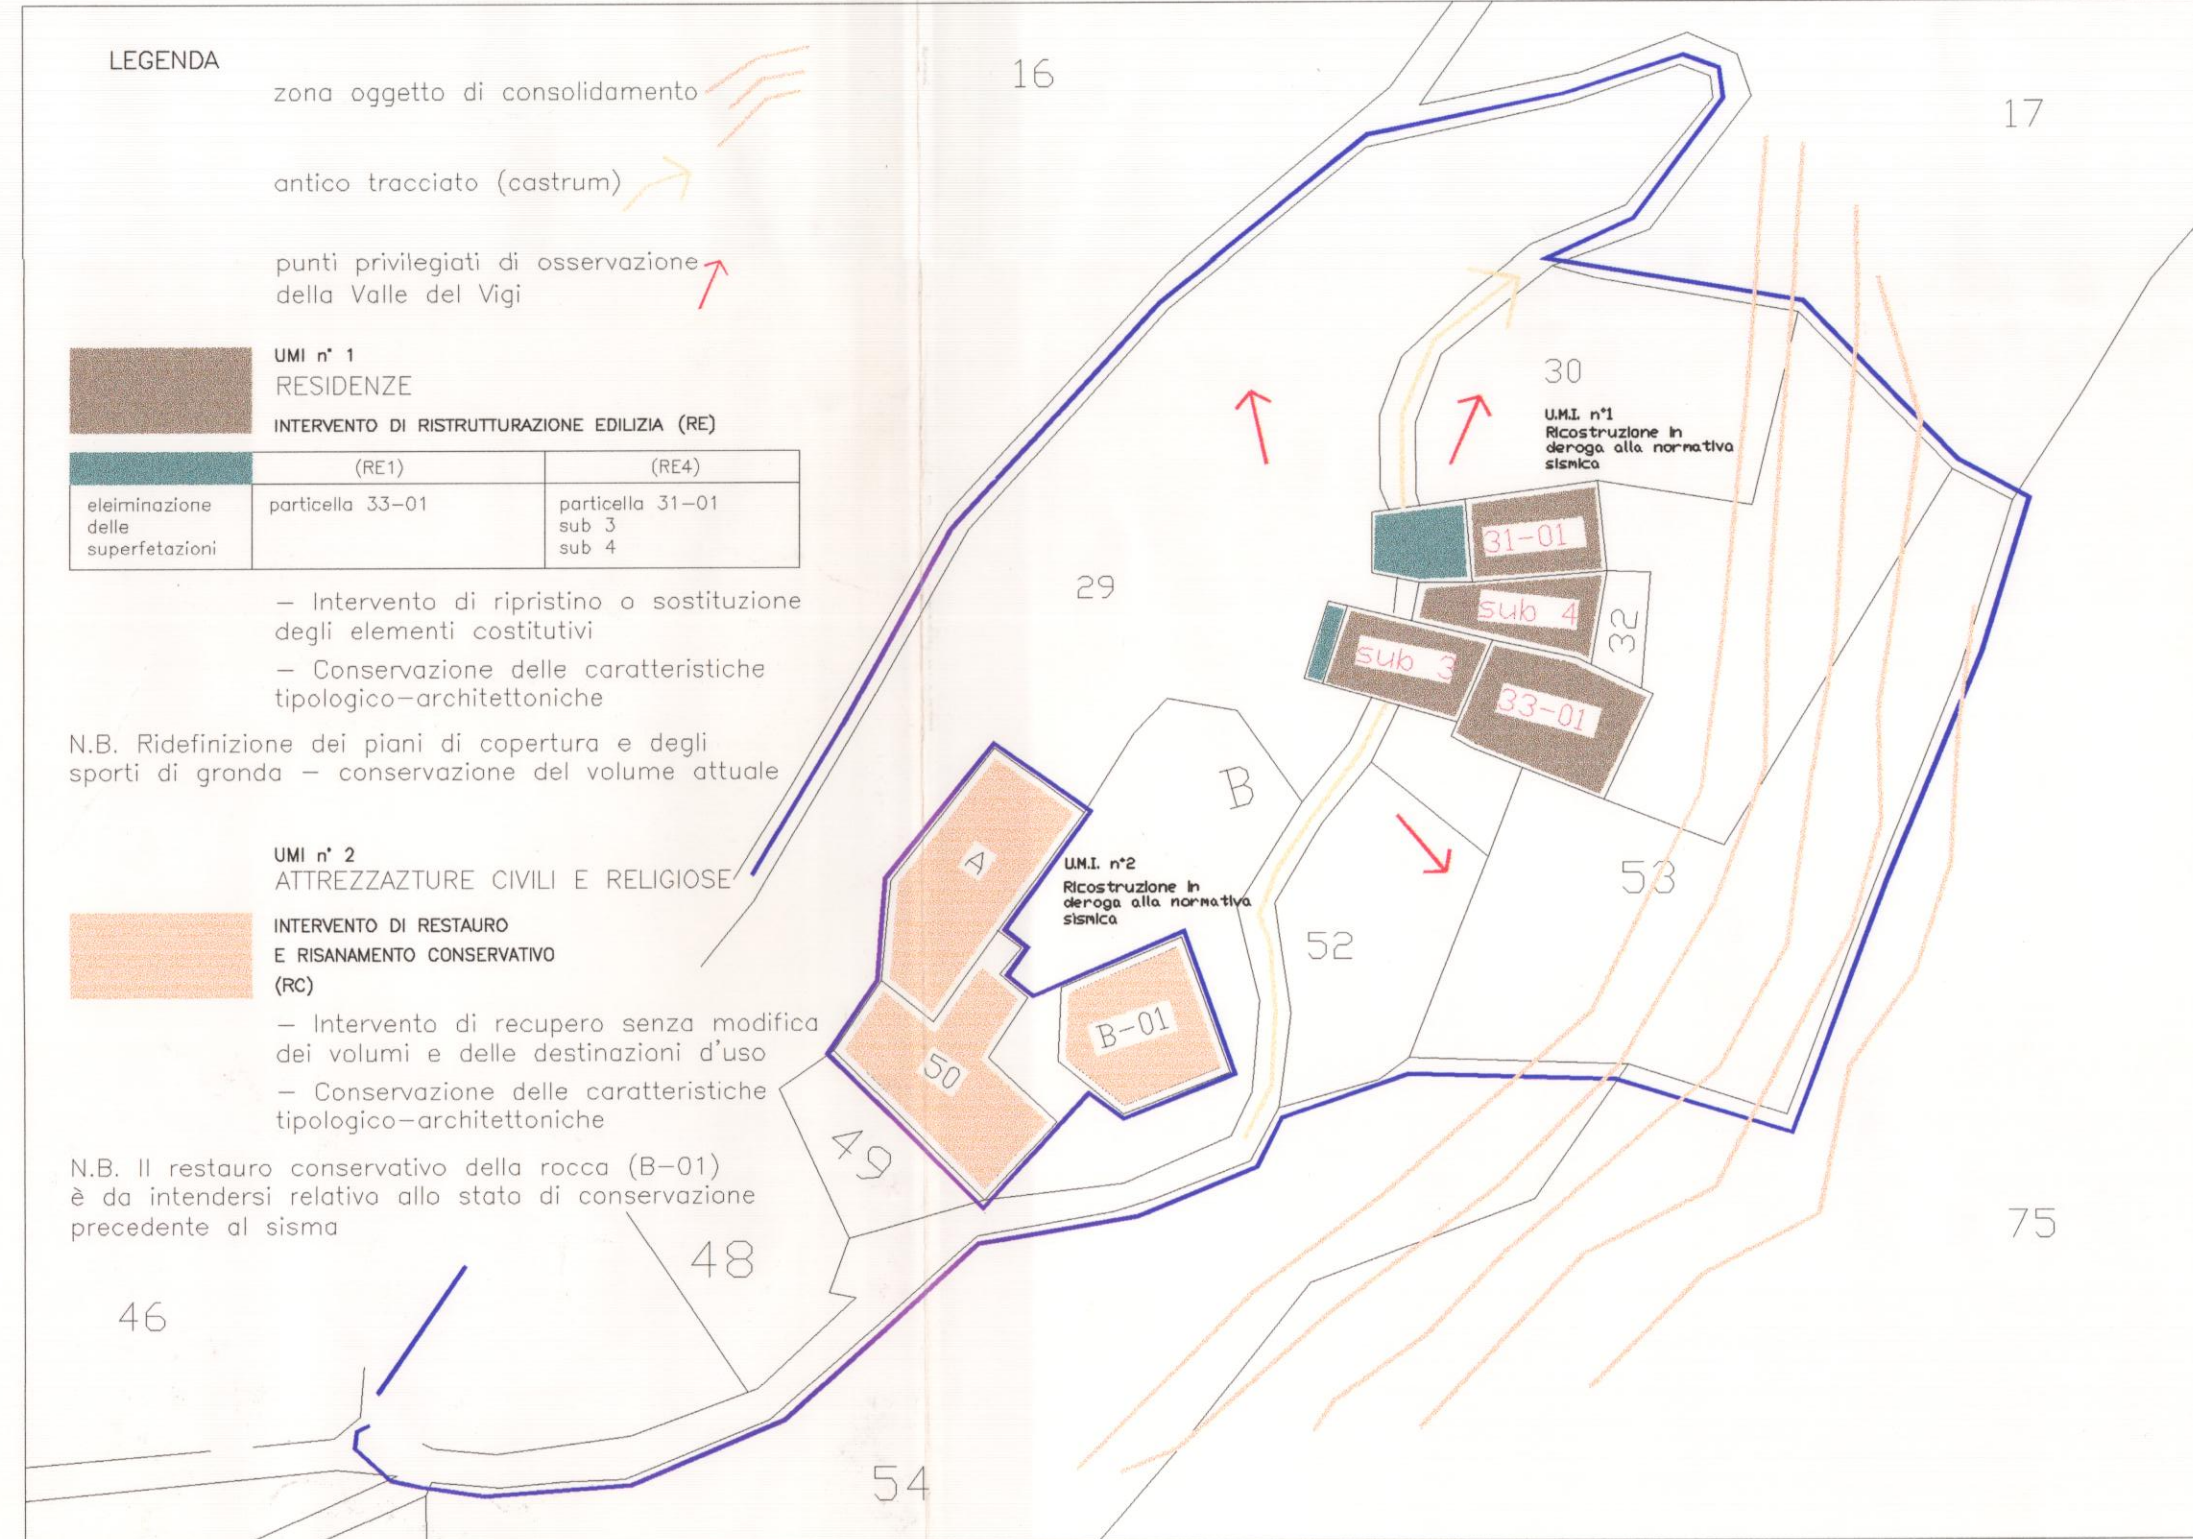
PROSPETTO A RAPP. 1/500

PROSPETTO B RAPP. 1/500

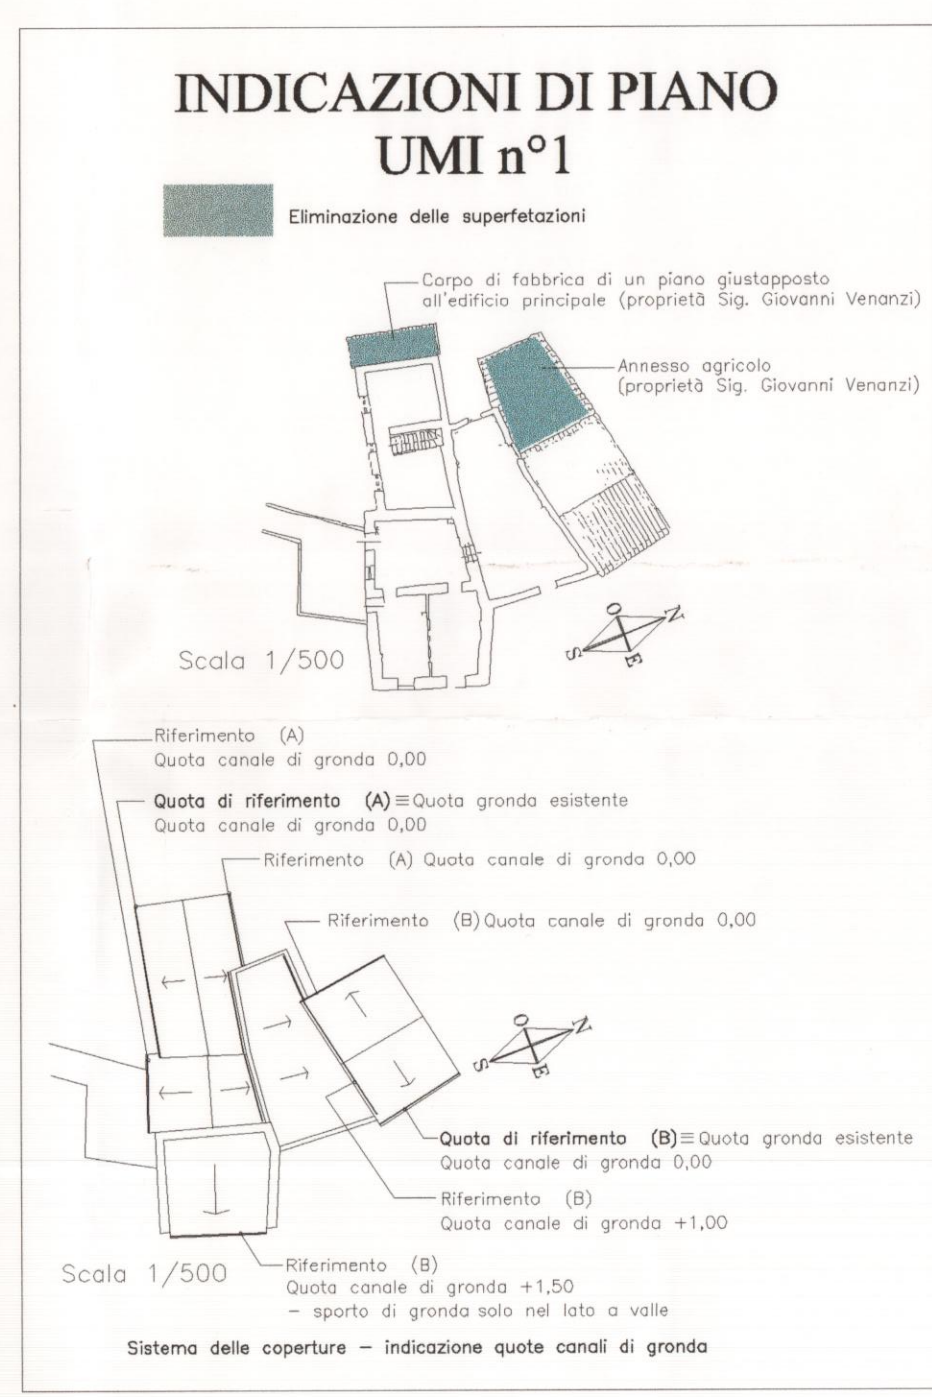
INDICAZIONI DI PIANO UMI n°1

Eliminazione delle superfetazioni

Carpo di fabbrica di un piano giustapposto all'edificio principale (proprietà Sig. Giovanni Venanzi)

Annesso agricolo (proprietà Sig. Giovanni Venanzi)

Riferimento (A) Quota canale di gronda 0,00
Quota di riferimento (A) = Quota gronda esistente
Quota canale di gronda 0,00

Riferimento (B) Quota canale di gronda 0,00
Quota di riferimento (B) = Quota gronda esistente
Quota canale di gronda +1,00

Riferimento (B) Quota canale di gronda +1,50
- sporto di gronda solo nel lato a valle

Sistema delle coperture - Indicazione quote canali di gronda

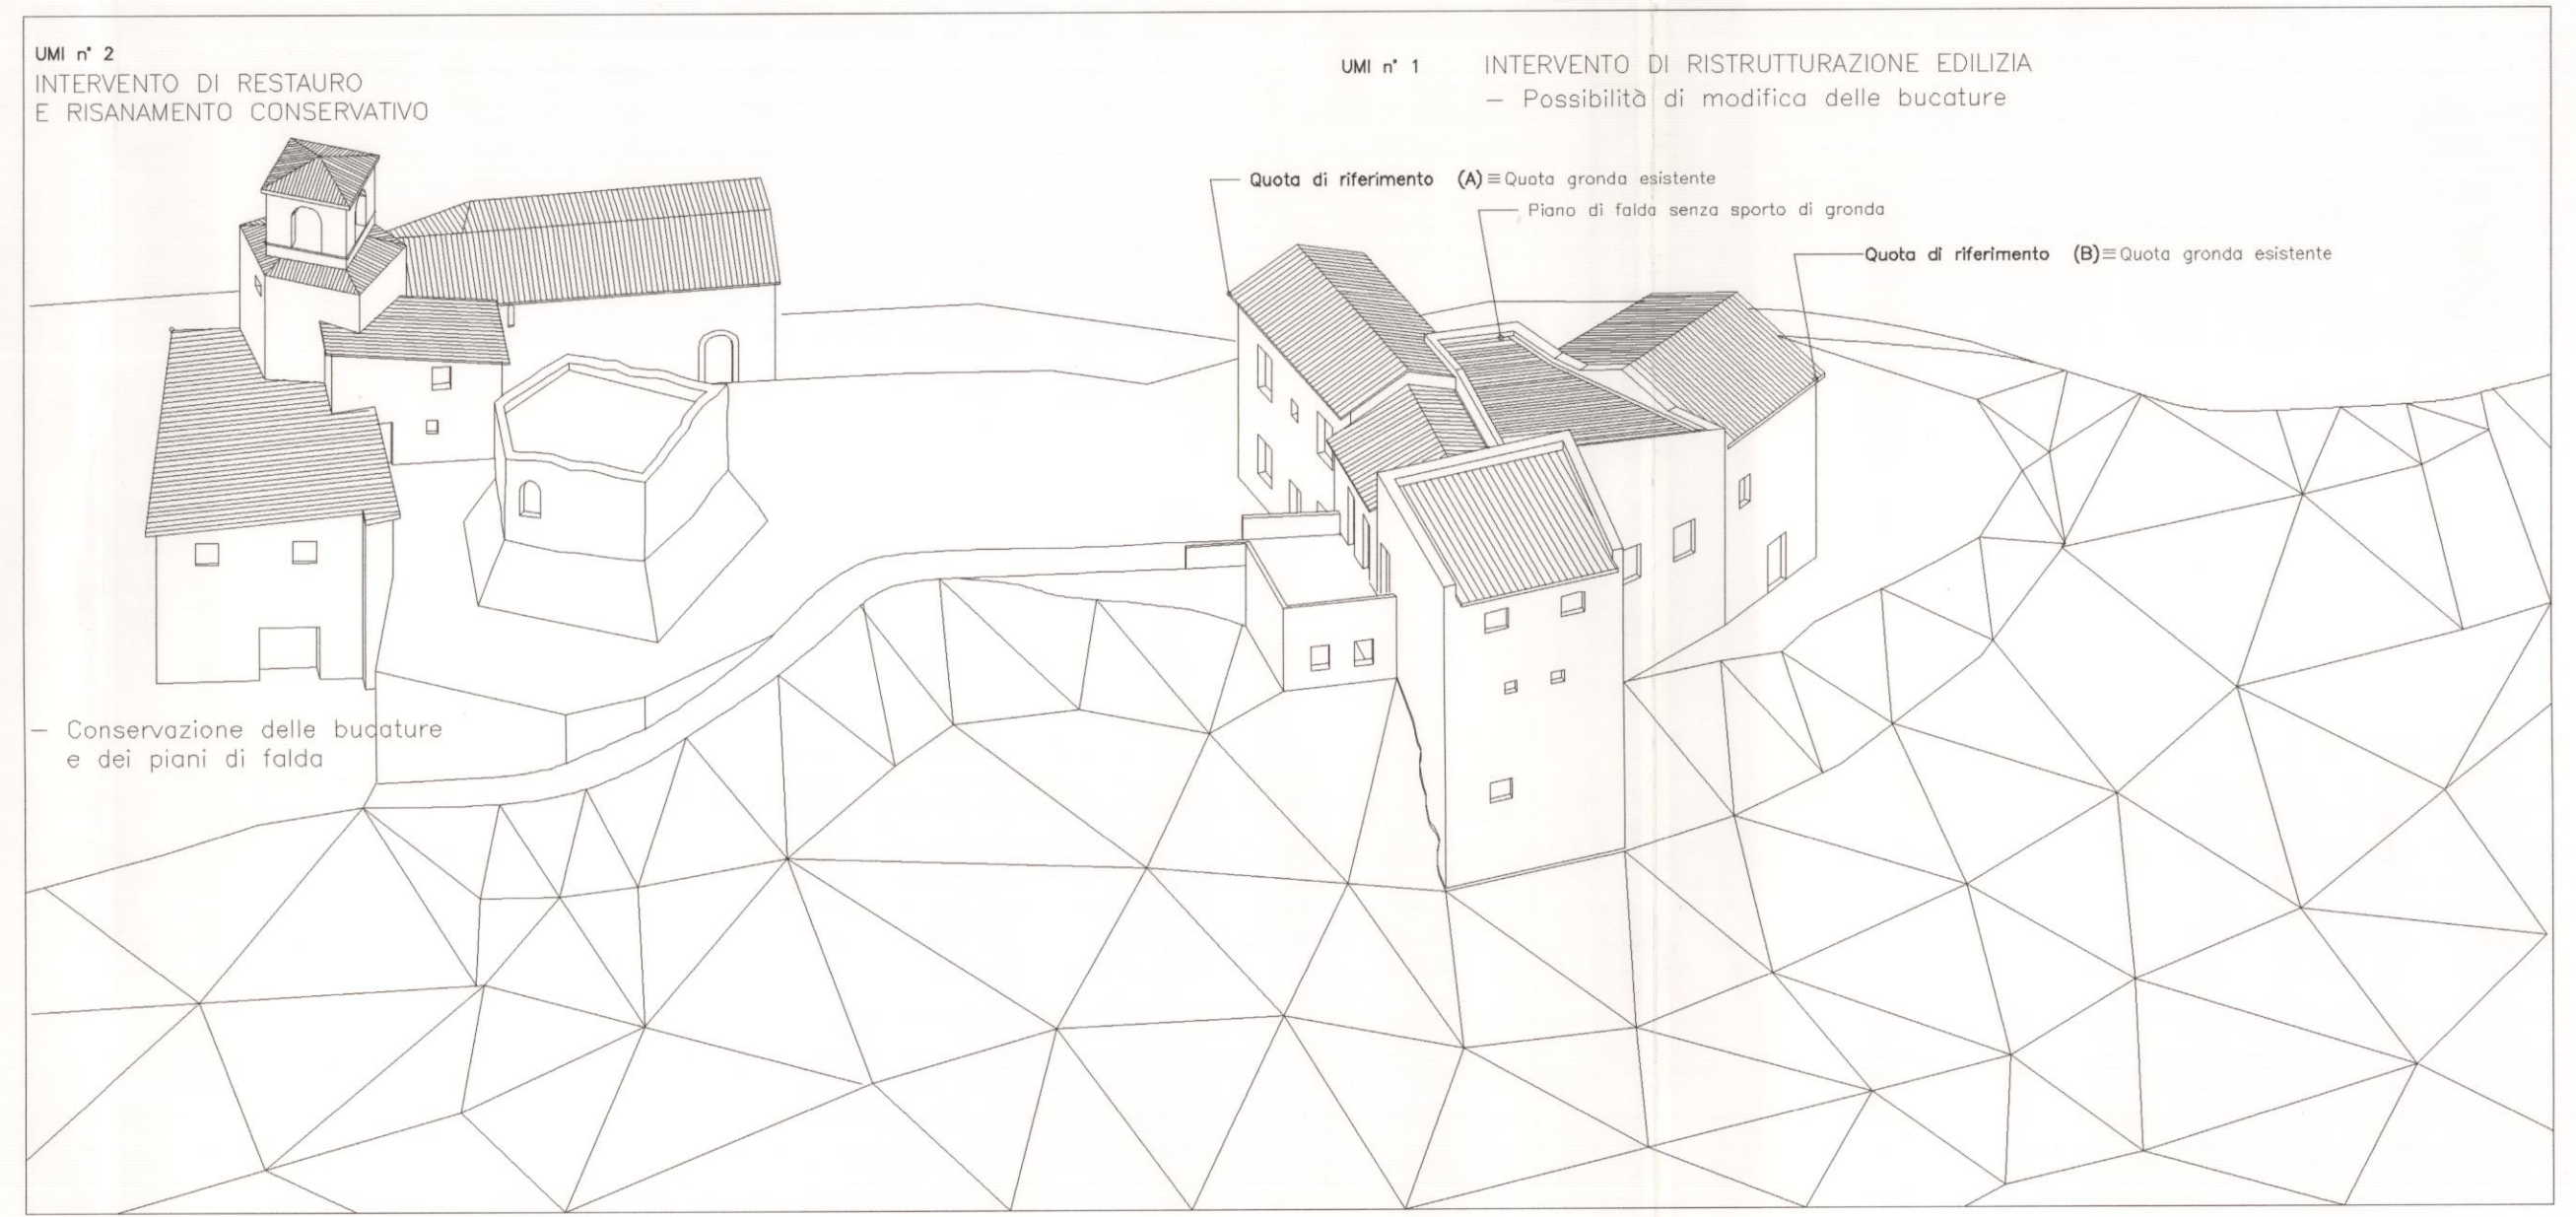
SITUAZIONE DI PROGETTO

UMI n°2 INTERVENTO DI RESTAURO E RISANAMENTO CONSERVATIVO

- Conservazione delle buccature e dei piani di falda

UMI n°1 INTERVENTO DI RISTRUTTURAZIONE EDILIZIA
- Possibilità di modifica delle buccature

Quota di riferimento (A) = Quota gronda esistente
Piano di falda senza sporto di gronda

Quota di riferimento (B) = Quota gronda esistente
