PROGETTO DI LOTTIZZAZIONE

tit.	descrizione	data
11.3	RELAZIONE GEOLOGICA	20.3.90

**RELAZIONE LITOMORFOLOGICA E
GEOLOGICO-TECNICA A CORREDO
DEL PROGETTO DI LOTTIZZAZIONE
IN ZONA D3 A S.ERACLIO- FOLIGNO**

COMMITTENTE : IMMOBILIARE M.G. S.R.L.

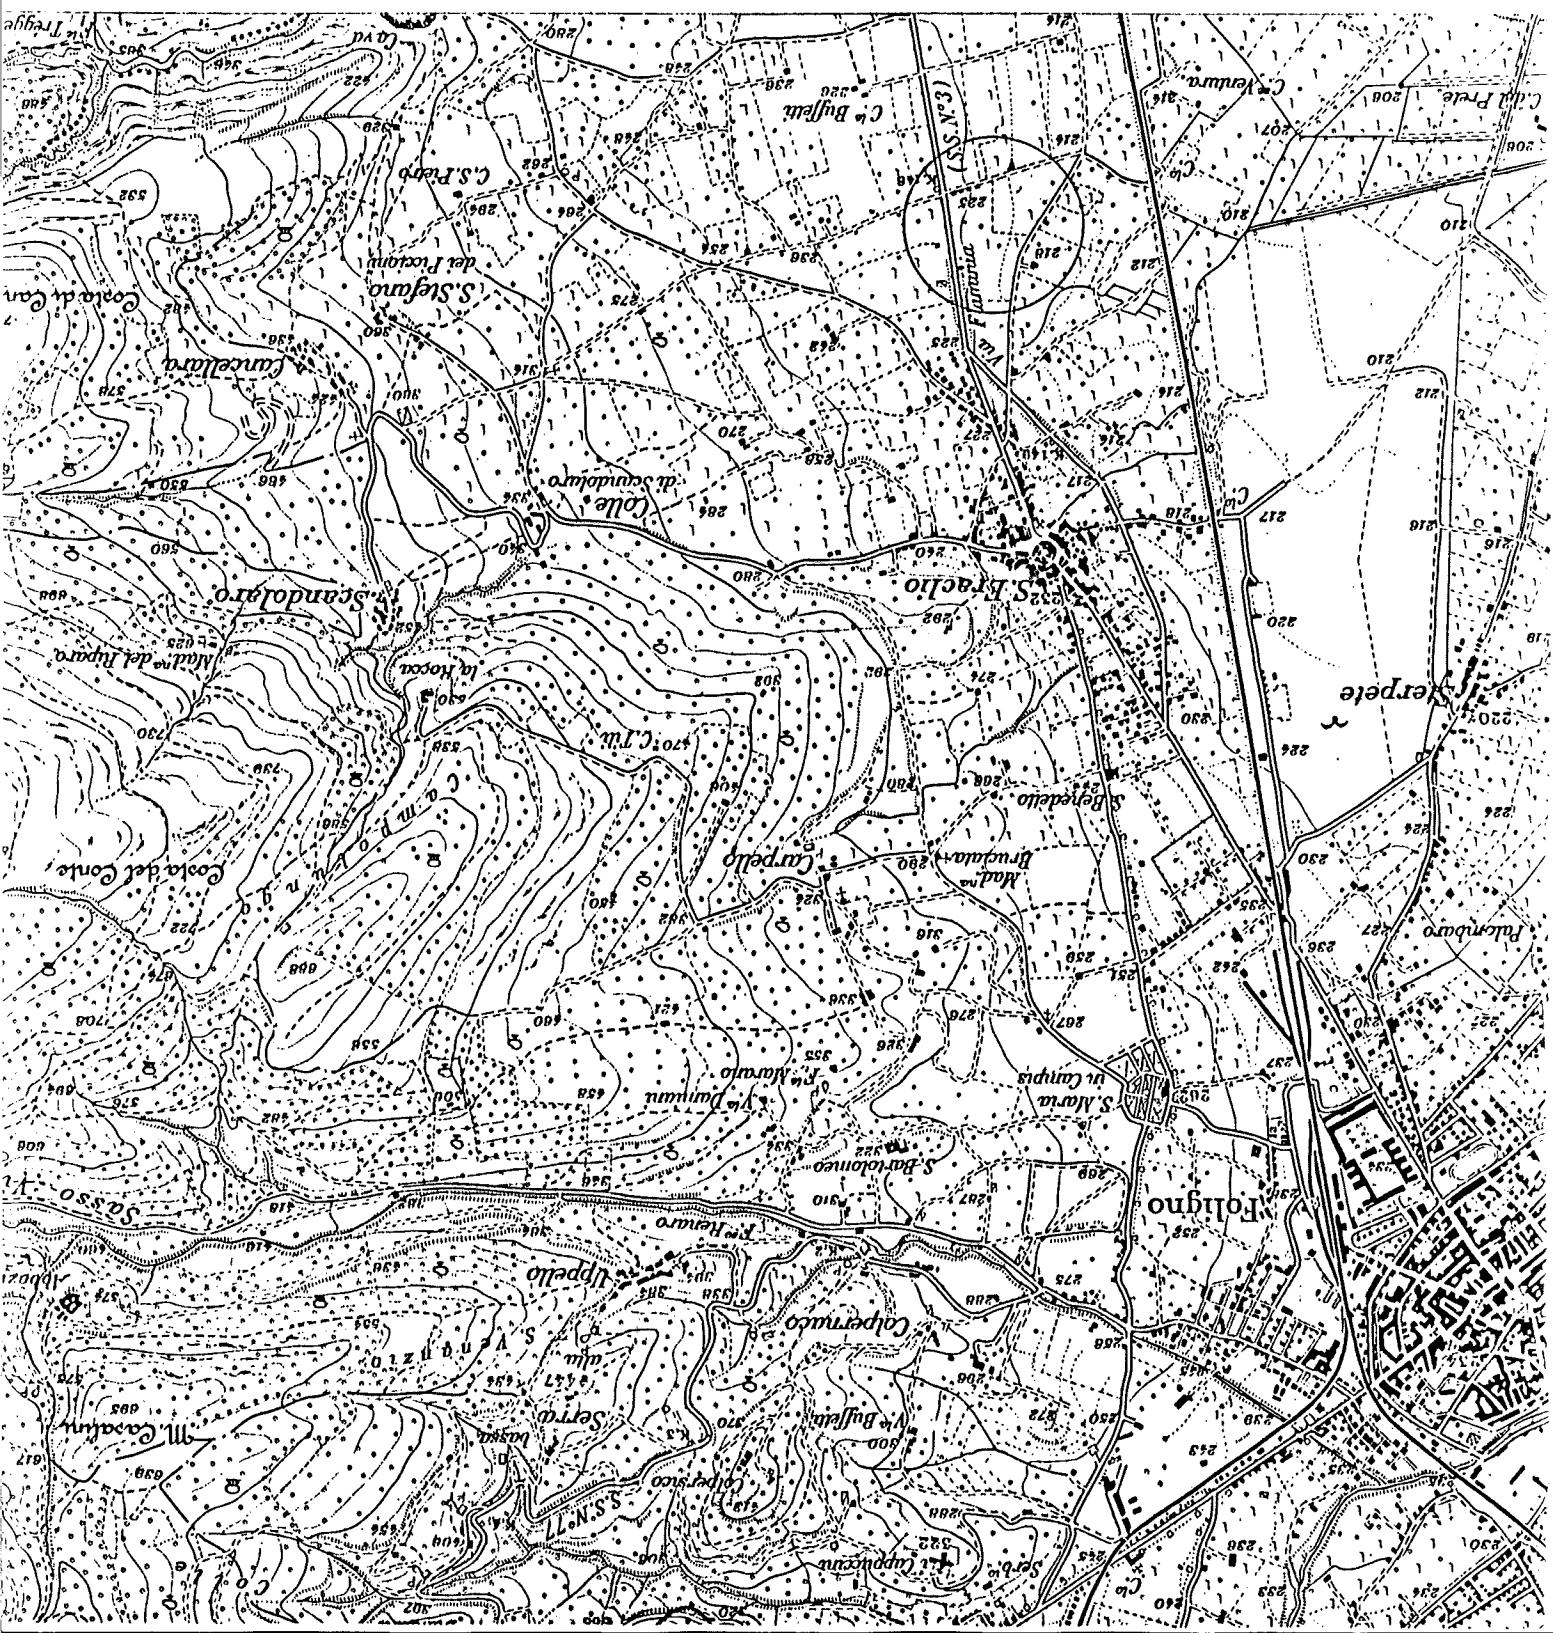
PLANIMETRIA CATASTALE
STRALCIO FOGLIO 238 N.C.T.

SCALA 1:2000

PERIMETRO COMPARTO

DATI CATASTALI : FOGLIO N° 238

PARTICELLE N° 736-659-660-670

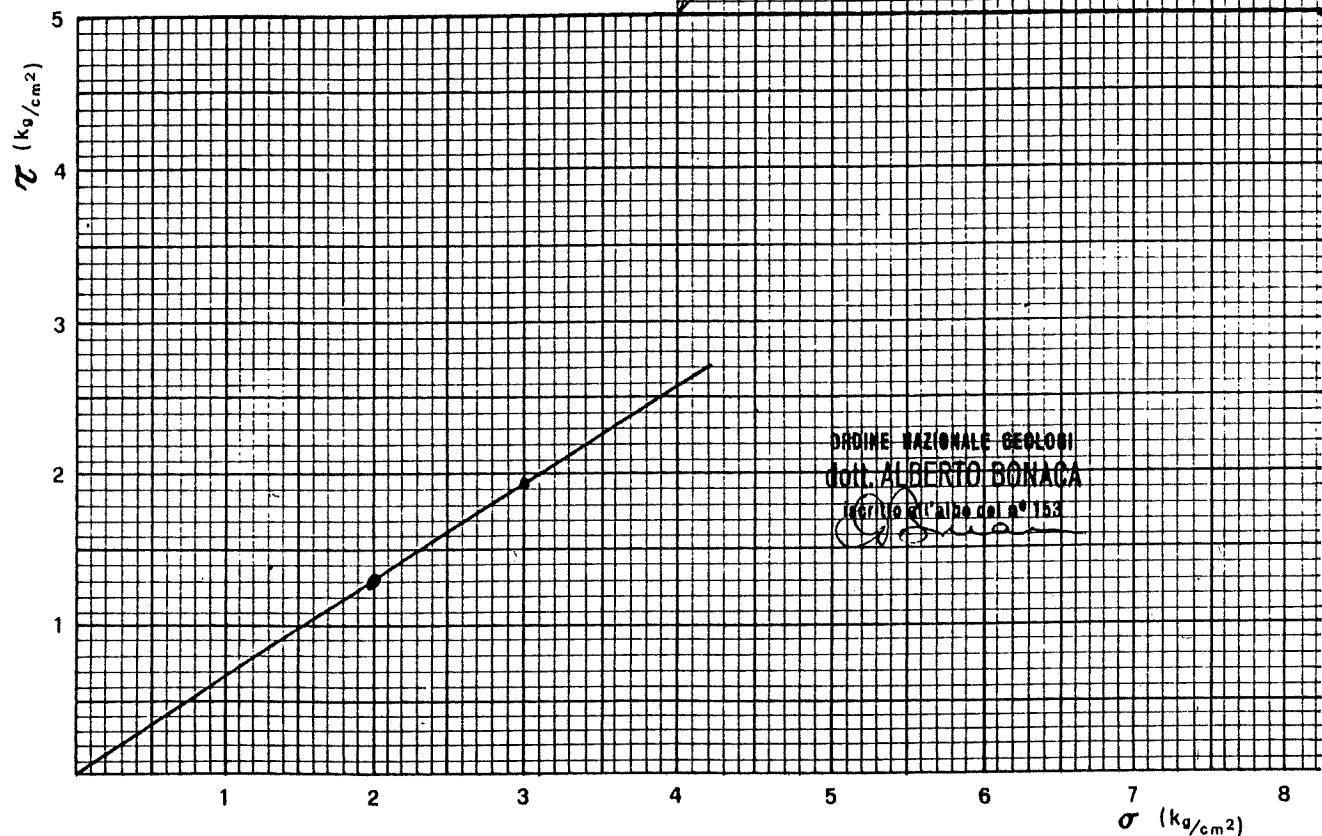
PROVA DI TAGLIO DIRETTO

SONDAGGIO N° 2 CAMPIONE N° 2/1 PROFONDITÀ m M. 1.5

Rapida consolidata sulla frazione passante al setaccio n.10 della serie ASTM

Velocità di taglio 1.20 mm/min

Cohesion	c	11	kg/cm
Angolo attrito interno	φ_{res}	34	°

Le prove di taglio consolidate,hanno fornito valori dell'attrito residuo dell'ordine di 31-34°,valori che concordano con i risultati delle analisi granulometriche.

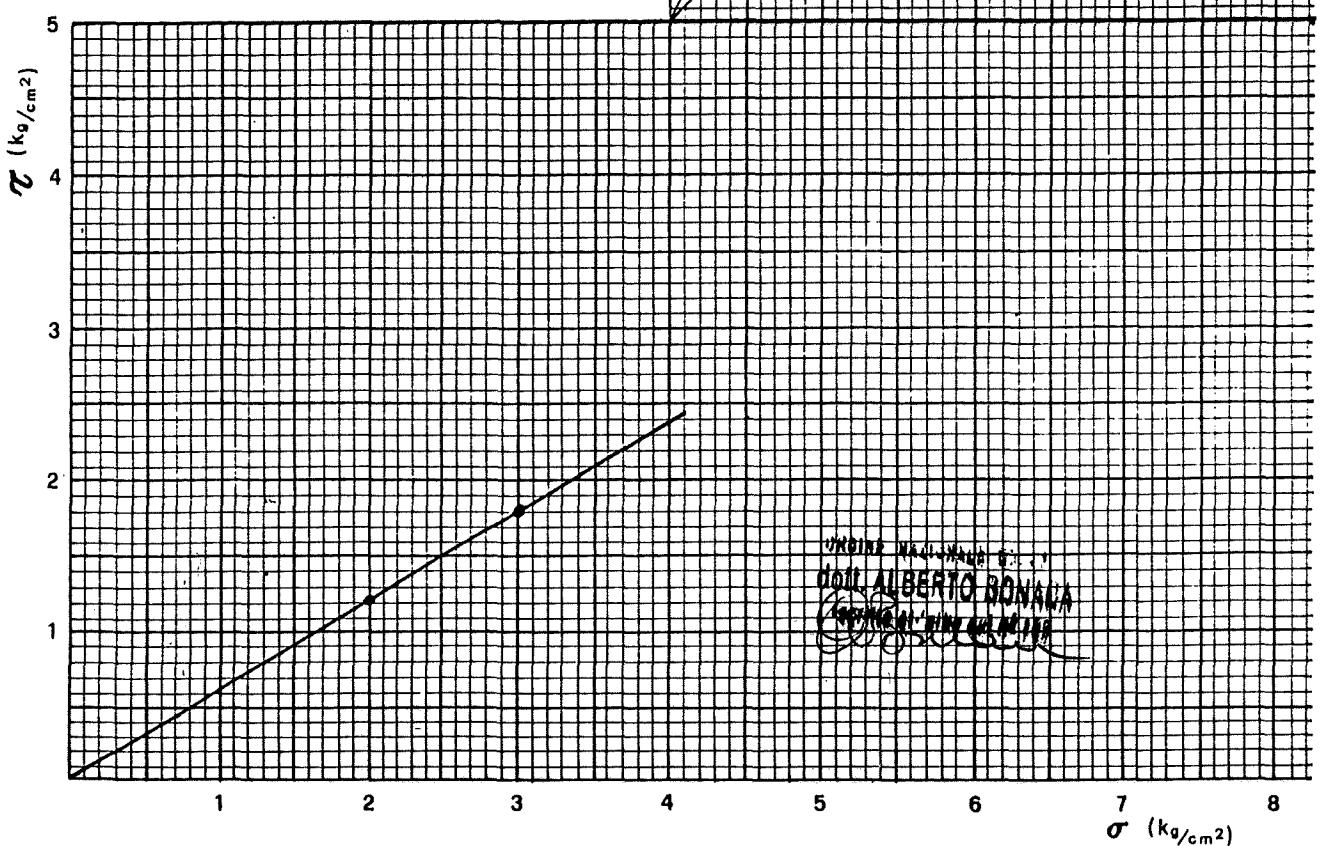
PROVA DI TAGLIO DIRETTO

SONDAGGIO N° 2 CAMPIONE N° 2/2 PROFONDITÀ m 3.0

Rapida consolidata sulla frazione passata al setaccio n.10 della serie ASTM

Velocità di taglio 1.20 mm/min

Cohesion	$c = 11 \text{ kg/cm}^2$
Angolo attrito interno	$\varphi_{\text{res}} = 31^\circ$

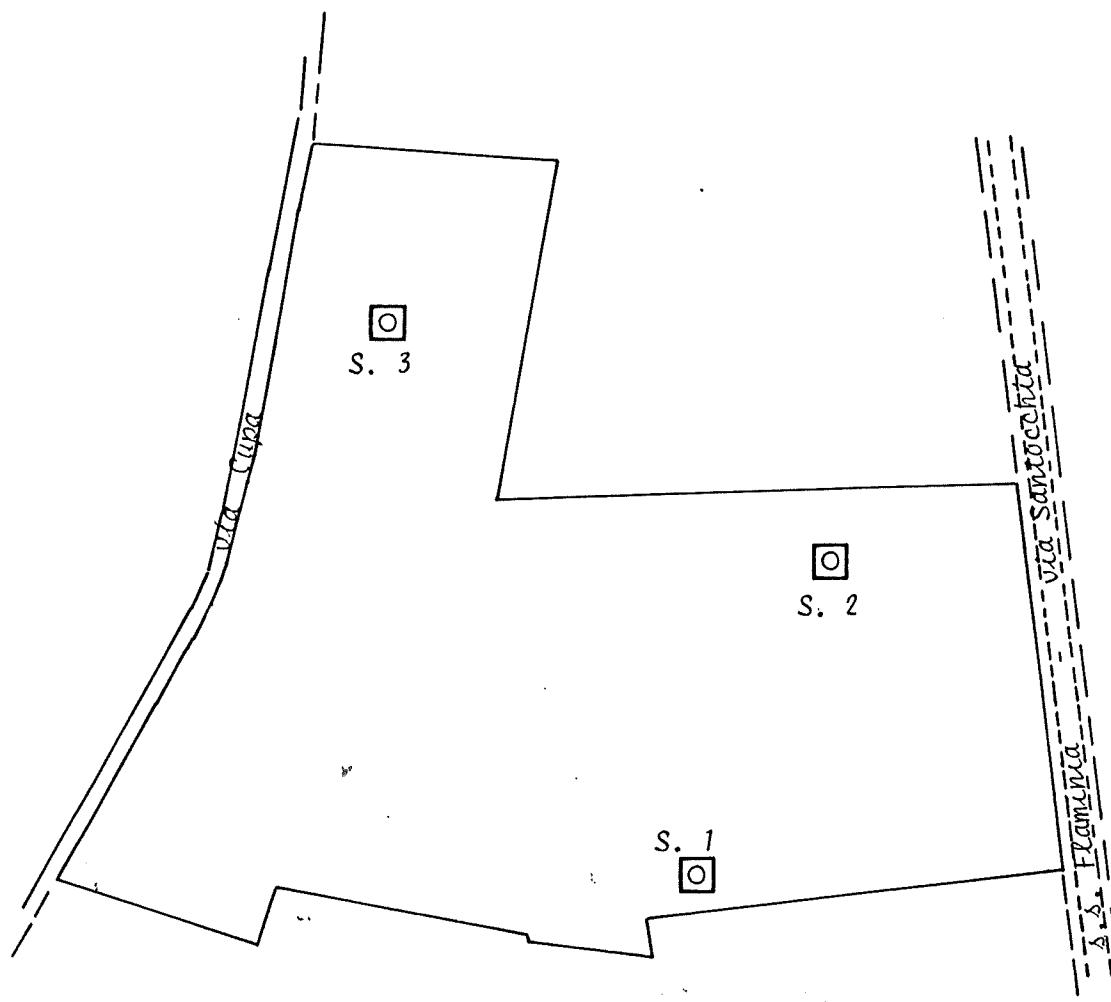
Ubicazione dei sondaggi

PLANIMETRIA

Per definire la distribuzione areale e verticale dei sedimenti locali, nell'area sono state effettuate n°3 perforazioni diagnostiche mediante sonda a rotazione, per la cui ubicazione e per le stratimetrie di dettaglio si rimanda alla cartografia allegata.

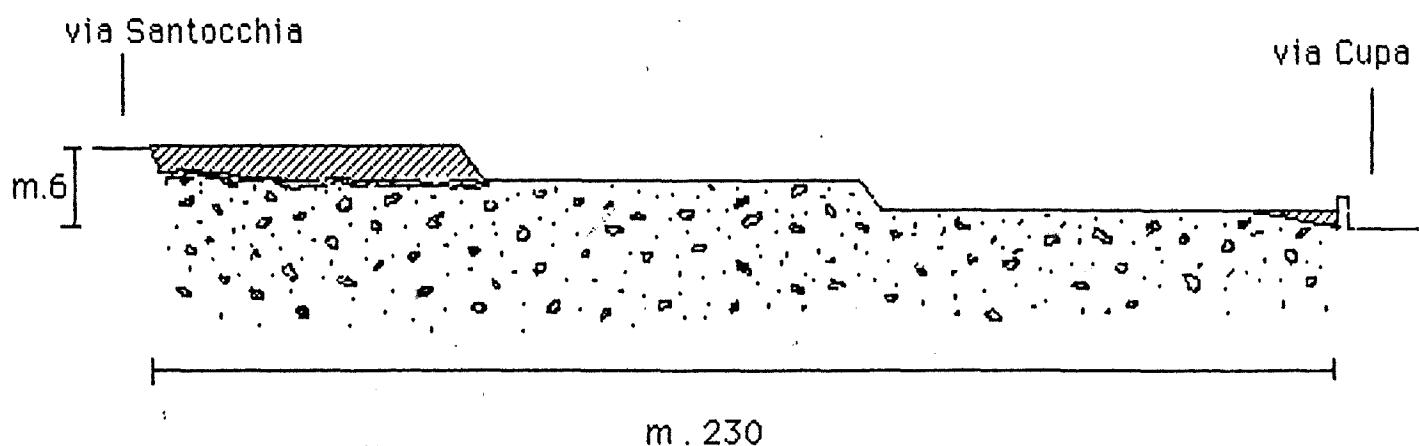
SCHIZZO IN SEZIONE NON IN SCALA

Terreni eterogenei di riporto

Detriti di Falda: ghiaie di piccola pezzatura, poco evolute,
con sabbia e variabile frazione fina

Lo spessore dei Detriti di Falda, infatti, va diminuendo al diminuire delle quote assolute, cosicchè il corpo idrico locale posto alla base di tali terre si rinviene a circa m.22 dal l.c. nella porzione medio-alta dell'appezzamento ed a circa m.12 nella parte di valle prospiciente via Cupa.

Nel considerare le quote, si deve in ogni modo tener conto che nell'ambito della lottizzazione sono stati eseguiti in passato movimenti di terreno anche considerevoli, sia sotto forma di riporti che di scavi, e che nella nostra descrizione delle stratigrafie dei sondaggi noi indichiamo come quota 0.0 quella attuale di campagna, per cui la profondità della piezometrica può non essere quella reale se riferita al primitivo piano del terreno.
